Anlage 08

Maßnahmenkataster

Teil 1: Punktuelle Mängel und Maßnahmen

Radverkehrskonzept
Landkreis Ostprignitz-Ruppin
2022

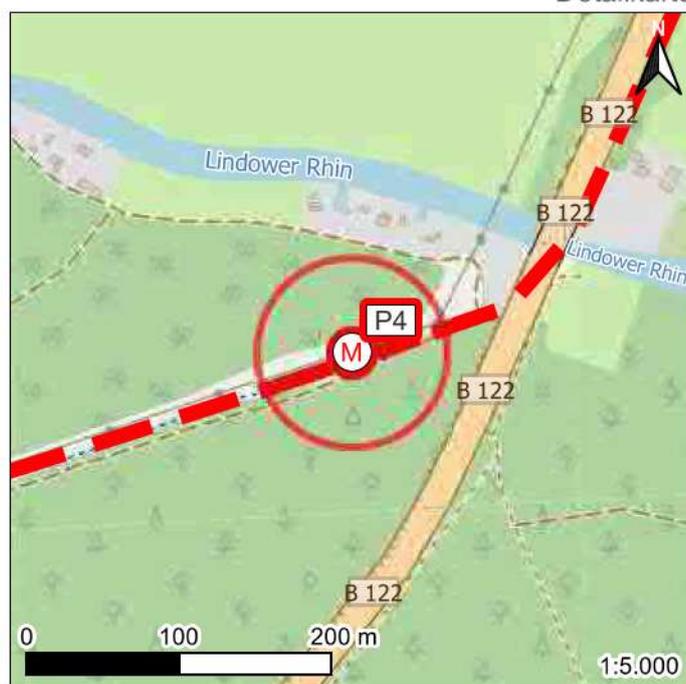
Detailkarte

Bauliches Hindernis: **Poller**

Baumaßnahme: **Poller neu und günstiger positionieren**

Einen mittigen Poller platzieren.

Priorität: **Sofortmaßnahme**
